# АЭРОПРАКТ

## ИНФОРМАЦИОННЫЙ БЮЛЛЕТЕНЬ

### ОСМОТР И РЕМОНТ БАЛКИ ШПАНГОУТА N2 НА САМОЛЕТЕ А-20 (R582). ИБ А-20-01

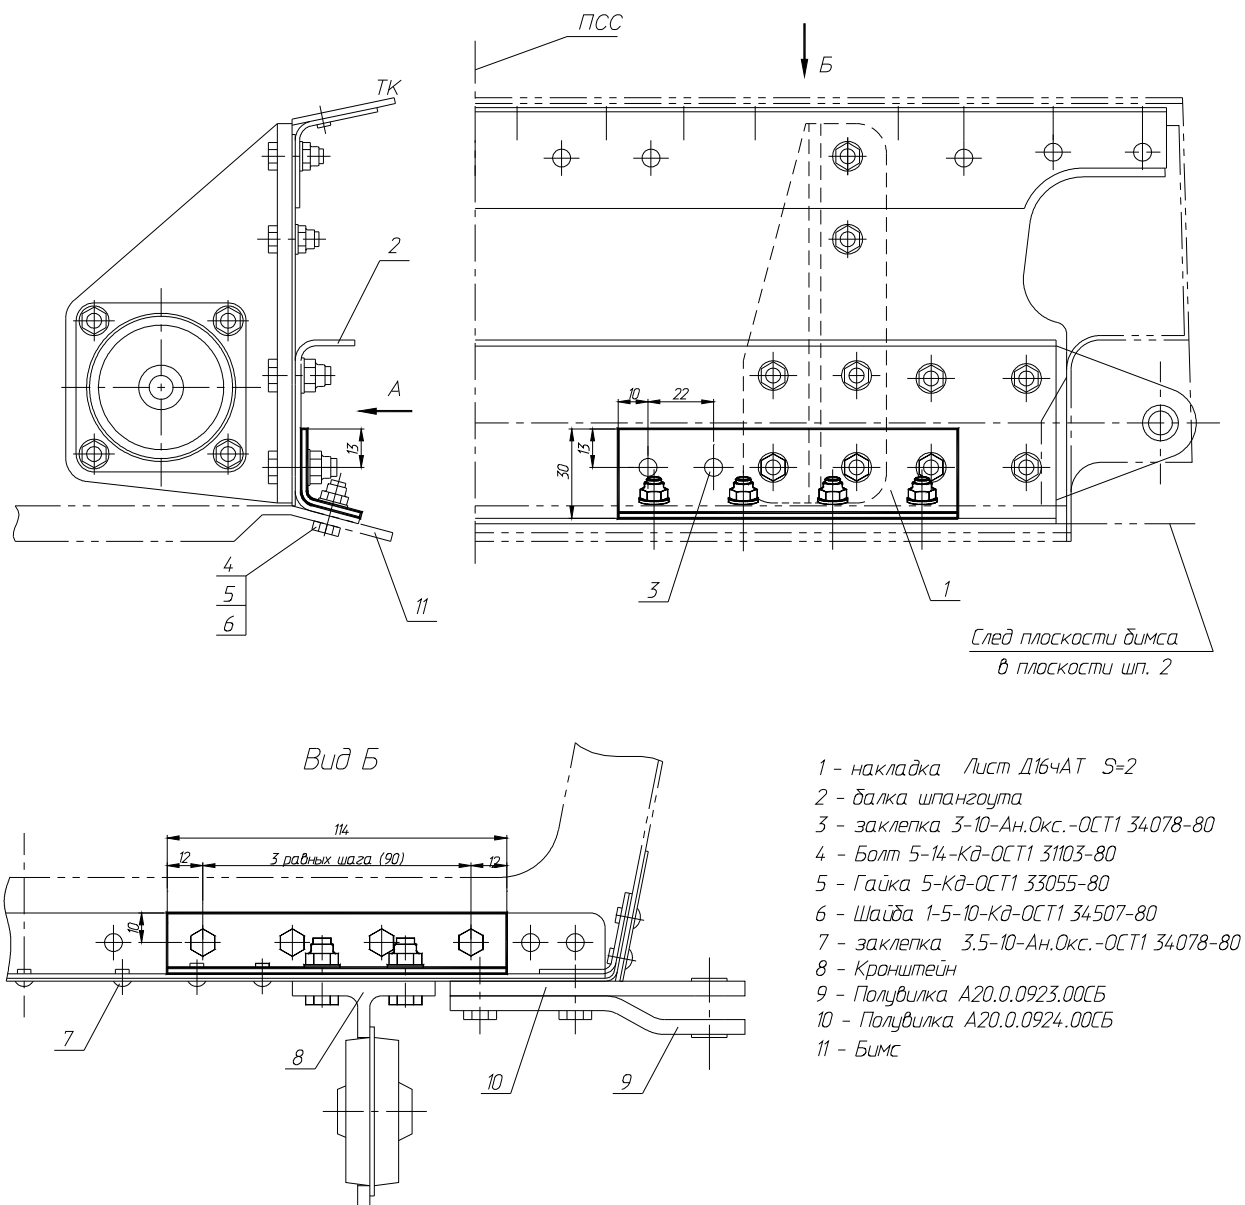
Рис. 1

Было установлено, что причиной появления трещины на балке шпангоута N2 является вибрационная нагрузка от двигателя.

■ **ПРЕДОСТЕРЕЖЕНИЕ:** В случае, если не будет произведен вовремя ремонт балки, может произойти её разрушение. А это может привести к разрушению крепления моторамы – отрыв или разрушение передних узлов моторамы (поз.8) и как следствие возможен отрыв силовой установки и нарушение центровки. А также, разрушение узлов крепления крыла с соответствующими последствиями.

С целью предотвращения появления или роста уже появившихся трещин рекомендуем установить накладку (поз.2, см.п.2.2) в районе шпангоута №2, как это показано на рис. 1.

- 1) демонтировать двигатель с моторамой;
- 2) снять кронштейны (поз.8);
- 3) снять полувилки (поз.9,10);
- 4) высверлить заклёпки (поз.7);
- 5) засверлить края трещины, если она имеется сверлом Ø4 мм;
- 6) установить накладку (поз.1) на фиксаторы;
- 7) просверлить накладку по болтам;
- 8) усилить бимс (поз.11), т.е. доклеить 5 слоев (толщиной 0.3мм каждый); стеклоткани и перейти на заклепки Ø3.5 (поз.7);
- 9) клепать накладку (поз.1) заклепками (поз.3) .
