АЭРОПРАКТ ИНФОРМАЦИОННЫЙ БЮЛЛЕТЕНЬ

ЗАМЕНА РЕССОРЫ ПЕРЕДНЕЙ СТОЙКИ ШАССИ НА САМОЛЕТЕ А-22. ИБ А-22-06

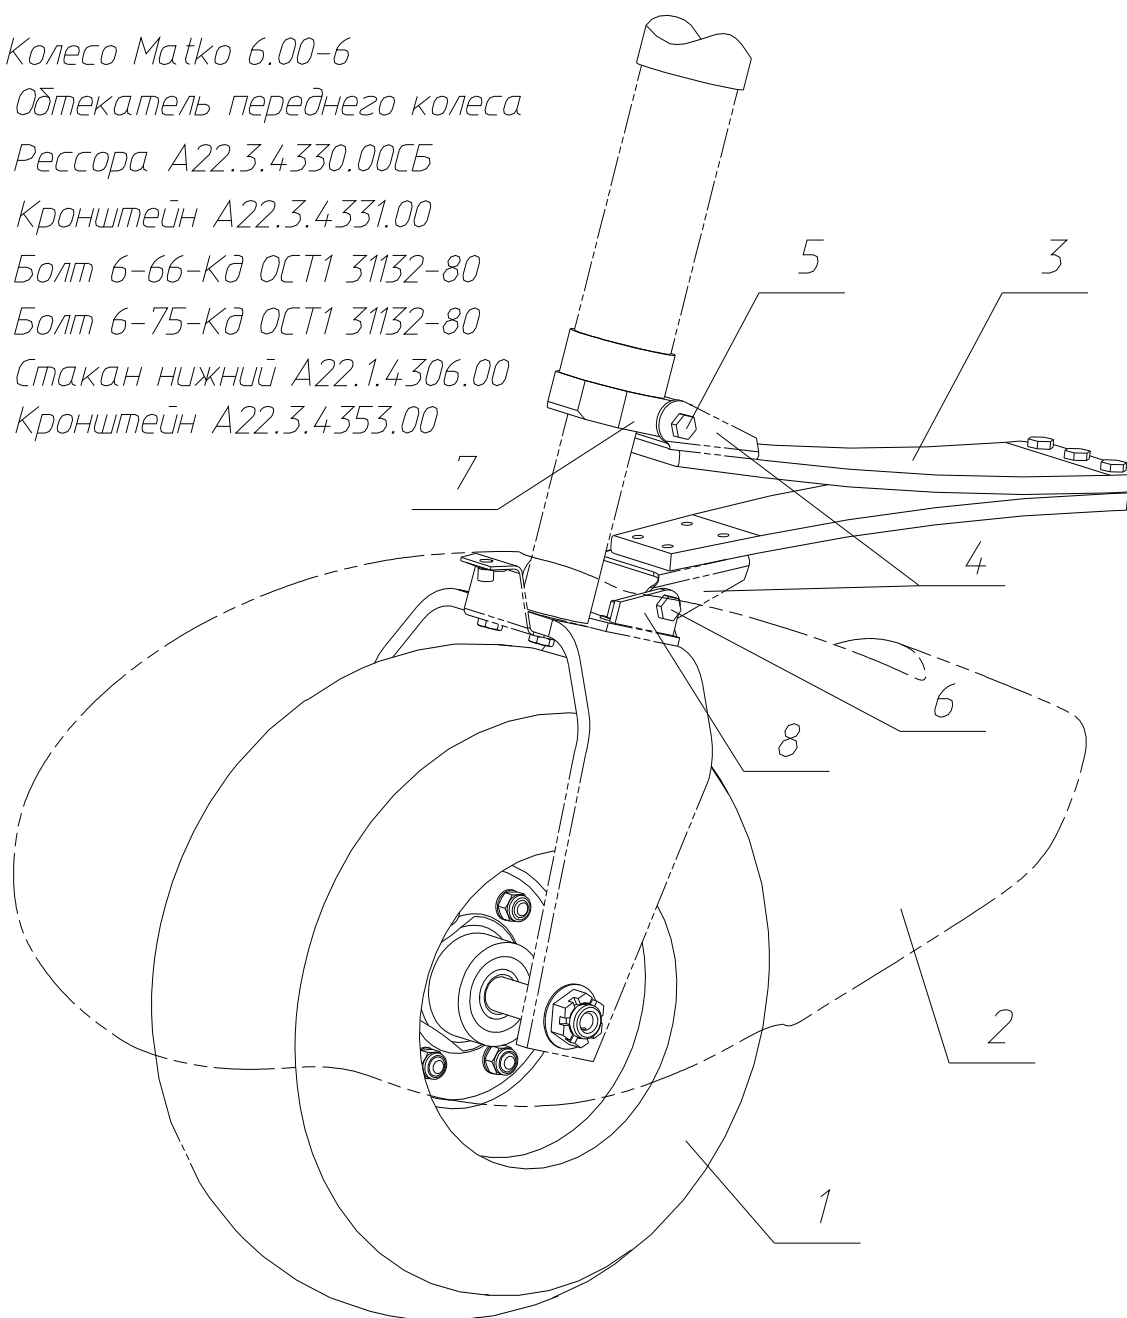
Рис. 1

Причиной появления трещин на рессоре передней стойки шасси является усталостное разрушение.

■ **ПРЕДОСТЕРЕЖЕНИЕ:** Если замена рессоры не будет произведена в установленное время (п.1.4), возможна поломка носовой стойки, что приведет к капотированию самолета.

- 1) снять колесо (поз. 1);
- 2) снять обтекатель (поз. 2);
- 3) обжать рессору (поз. 3) по поверхностям кронштейнов (поз. 4) струбциной;
- 4) снять верхний (поз. 5) и нижний (поз. 6) болт, снять рессору;
- 5) обжать и установить новую рессору на место старой;
- 6) установить верхний и нижний болты и зашлинтовать;
- 7) установить обтекатель и колесо.

◆ **ПРИМЕЧАНИЕ:** При обратной сборке предварительно смазать соприкасаемые поверхности кронштейнов рессоры (поз. 3), стакана (поз.7) и кронштейна вилки (поз. 8).
