АЭРОПРАКТ
ИНФОРМАЦИОННЫЙ БЮЛЛЕТЕНЬ
ВИБРАЦИИ ОСНОВНЫХ СТОЕК ШАССИ НА
САМОЛЕТЕ А-22LS И А-22L2.
ИБ А-22LS-01

ОБЯЗАТЕЛЬНЫЙ

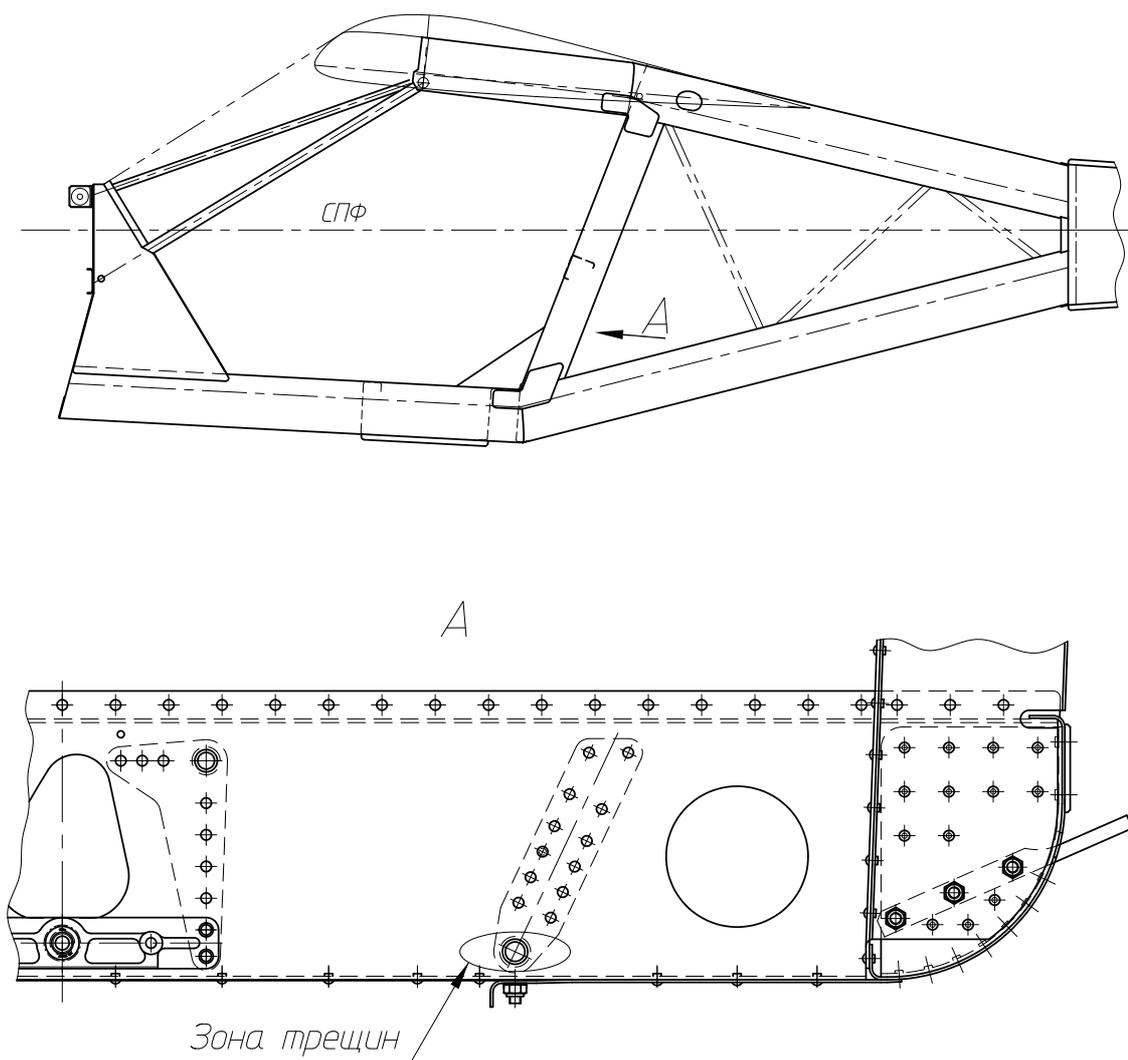
рис. 1

Было установлено, что при интенсивном торможении на ВПП с твердым покрытием возникает резонансная вибрация основных стоек шасси. В результате вибраций, возникают упругие колебания участка нижней обшивки фюзеляжа в районе внешнего нижнего узла крепления стойки основного шасси, что может привести к усталостным трещинам на задней стенке поперечной балки крепления основного шасси. Для уменьшения вероятности возникновения трещин необходимо увеличить жесткость нижней обшивки фюзеляжа в районе узлов крепления стоек шасси с помощью усиливающих уголков. **Настоятельно рекомендуется избегать резонансных вибраций основных стоек шасси**

1. Осмотреть балку самолёта в указанной зоне на наличие трещин (см. рис. 1).

При наличии трещин необходимо произвести ремонт согласно п.3.1.2, а при отсутствии трещин регулярно производить осмотр.

1. При обнаружении трещин в балке (см. рис. 1), необходимо концы трещин засверлить сверлом Ø3.1, снять заусеницы и покрыть грунтом.
2. Снять болты(13) крепления фитинга(2) к фюзеляжу (см. рис.2).
3. Высверлить заклепки(11, 12) сверлом Ø3.1 (см. рис.2).
4. Приложить к фюзеляжу усилительный уголок(1), присверлить его сверлом к фюзеляжу и поставить его на фиксаторы.
5. Вскрыть отверстия под болты(13) сверлом Ø6.2 по фюзеляжу и развернуть отверстия разверткой Ø1/4Н7 .
6. Снять уголок с фиксаторов и почистить его от стружки.
7. Поставить уголок(1) на фиксаторы.
8. Поставить болты(13) на грунт.
9. Поставить заклепки(11, 12).
